MA 39 - VFA 2008-0885.02

Prüfbericht
über
**den Feuerwiderstand eines Feuerschutzabschlusses
mit der Bezeichnung „Deckenschott Typ AVR 200“
(Prüfung vom 30. April 2008)**

- Auftraggeber:** Bartholomäus GmbH
- Auftragsdatum:** 28. Januar 2008
- Prüfgut:** Feuerschutzabschluss mit einem Durchmesser von 200 mm; eingebaut unterhalb eines 100 mm dicken Steinwolledeckenschotts

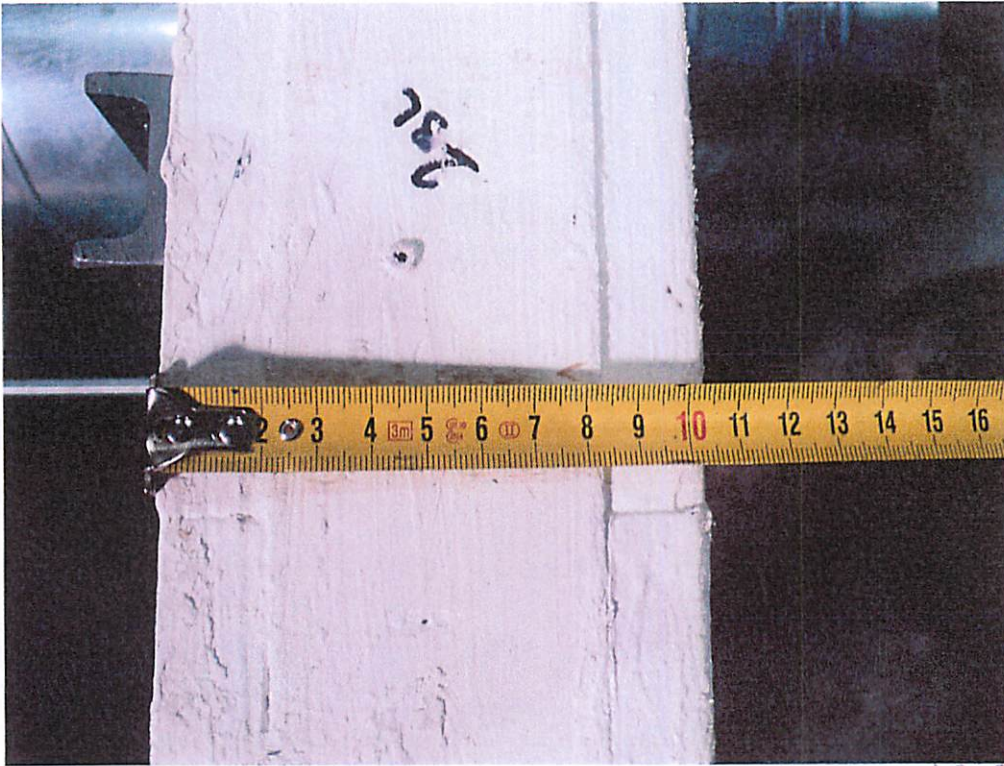
Bild Nr.3
(P1010319)

Steinwollschott
100 mm dick
